Las yeserías del Patio de las Doncellas del Real Alcázar de Sevilla. Avance de resultados de la caracterización de materiales y la técnica

The Plasterwork at Courtyard of the Maidens in the Alcazar of Seville. Initial Contributions of the Characterisation of Materials and Techniques

Ana Isabel Calero-Castillo
Ana García-Bueno
Olimpia López-Cruz
Víctor Jesús Medina-Flórez
Universidad de Granada

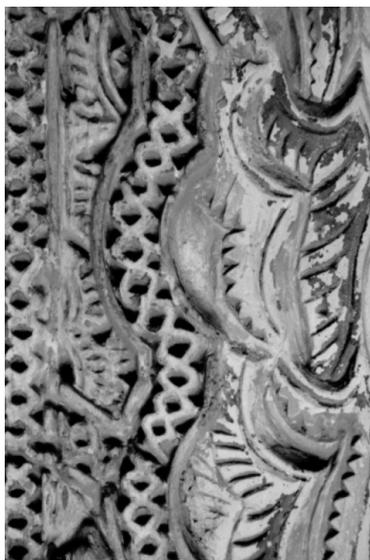
Fig.2. Imagen de detalle de las yeserías de la Puerta de Acceso al Salón del Techo de Carlos V. Primitiva Capilla de San Clemente.

Este trabajo ha sido especialmente complejo por la gran cantidad de intervenciones que ha tenido. La presencia de repolicromados y encalados superpuestos ha contribuido a la pérdida de la imagen original tanto de las policromías como de su relieve⁹ (Fig. 1 y Fig.2).

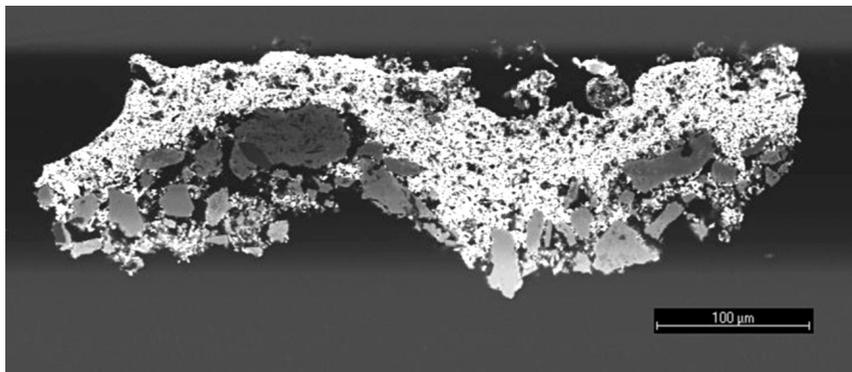
Fig. 3. Identificación de cristales de azurita en estratos inferiores de la muestra PDY40 .Imagen de SEM. Scanning Electron Microscopy.

Entre los pigmentos azules, destaca la presencia de azurita natural en estratos inferiores y probablemente originales ya que es un pigmento que se conoce desde la antigüedad (Fig. 3). En estratos superiores se identifica ultramar artificial. El análisis de los resultados permite concluir que el pigmento más utilizado es el ultramar artificial lo que es indicativo de que es un repinte relativamente reciente, ya que fue introducido por primera vez por Guimet en Francia en 1828¹³.

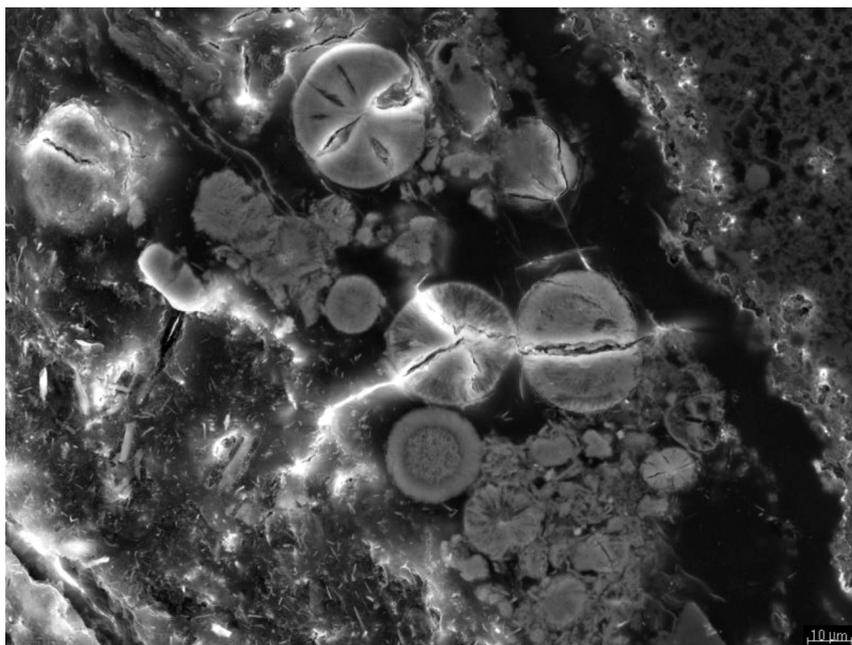
Fig. 4. Identificación del verde esmeralda a partir de sus formas esferulíticas de la muestra PDY16. Imagen de SEM. Scanning Electron Microscopy.

En los pigmentos verdes se detectó, malaquita en los estratos inferiores y verde esmeralda en los superpuestos. La policromía inferior realizada con malaquita se puede considerar original. Por otra parte, el verde esmeralda ya había sido identificado en la Fachada de Pedro I¹⁵. Este verde empezó a comercializarse en 1814 por Russ e Sattler y tiene un color azul-verde intenso y luminoso bastante particular en la tonalidad, distinta al resto de colores verdes. A pesar de sus buenas cualidades, ha tenido un uso limitado entre los artistas, probablemente por su toxicidad. Hoy en día se encuentra en desuso (Fig.4)¹⁶.
