EL PATIO DEL CRUCERO DE LOS REALES ALCÁZARES DE SEVILLA

Antonio ALMAGRO
CSIC - Granada

This paper presents some of the conclusions drawn from the surveying of the Reales Alcázares in Seville. It analyzes one of the residential units integrated into the palace which was initially constructed in the Islamic period. Although this unit has suffered many transformations, its original structure can be deduced through plans and documents. Some hypotheses regarding its structure in different periods are proposed here.

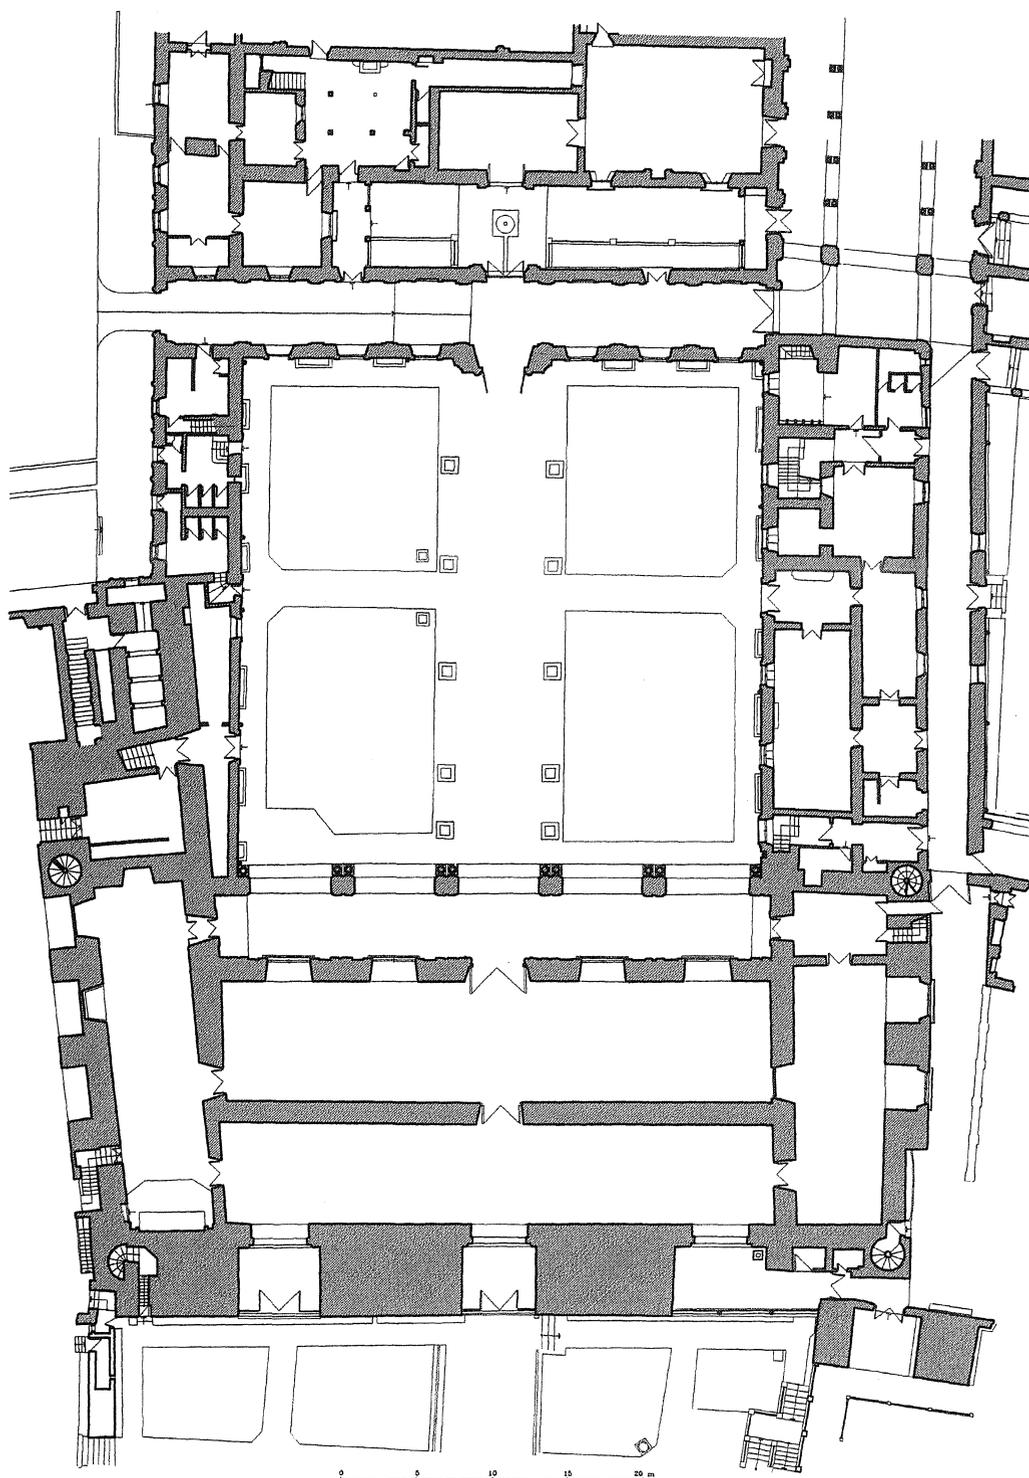
Figura 1. Planta actual del Patio del Crucero.

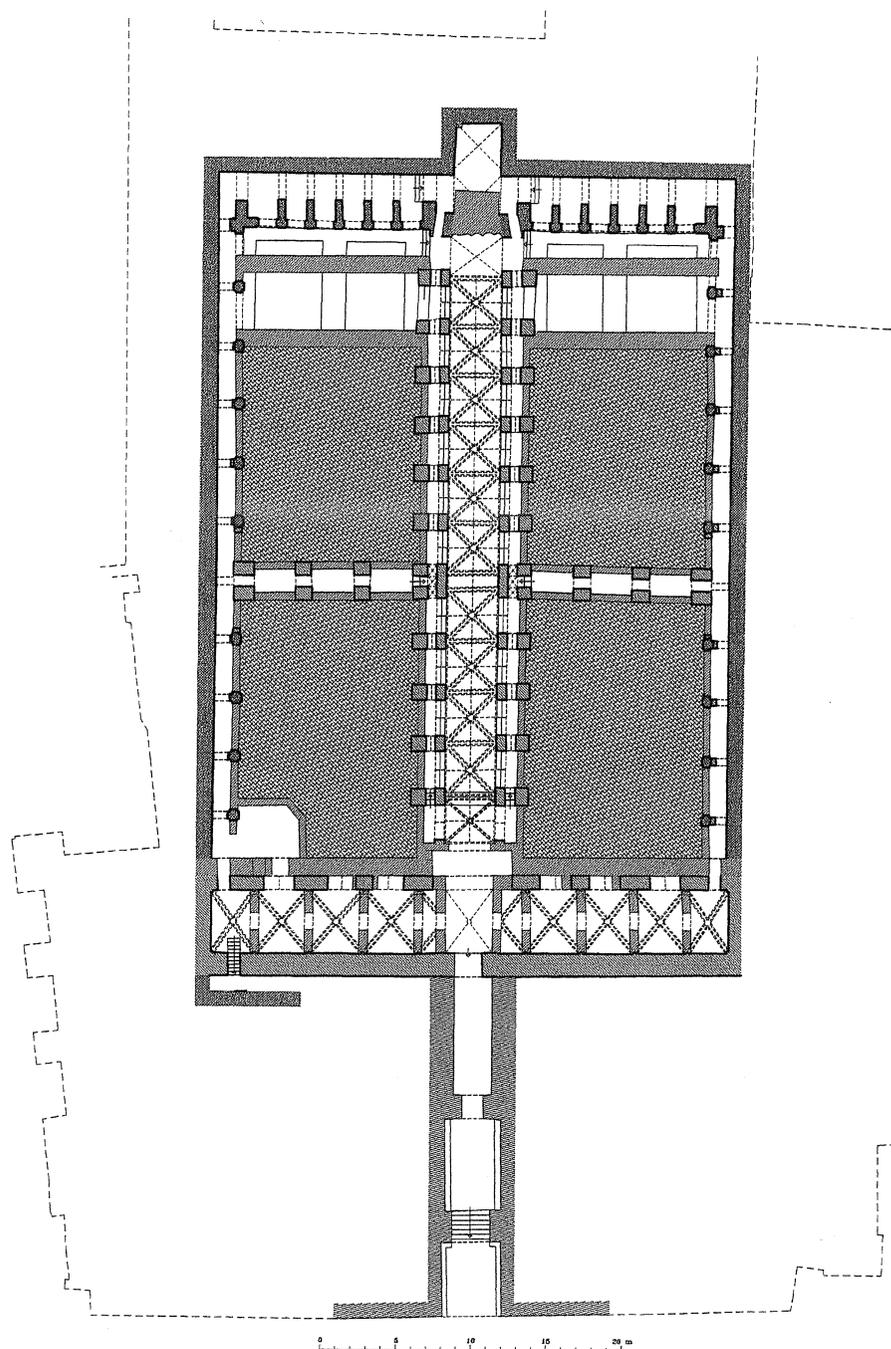
Figura 2. Planta actual del nivel inferior del Patio del Crucero, también llamado Baños de Doña María de Padilla.

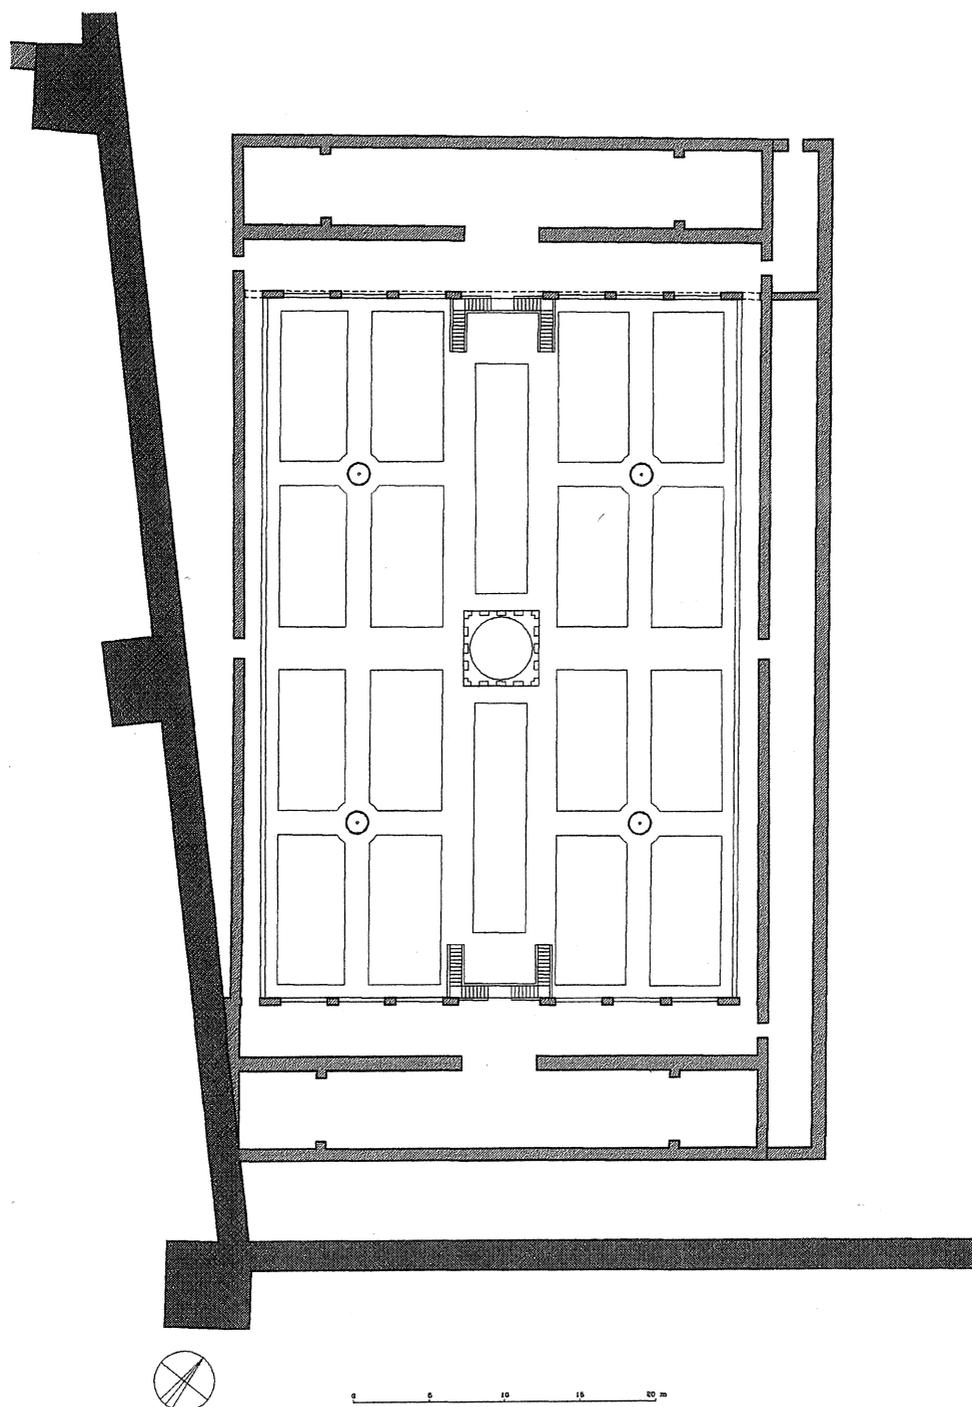
Figura 3. Planta de hipótesis del palacio islámico del Patio del Crucero.

estructura y otros restos de la edificación desde el período islámico. De todos ellos, el Patio del Crucero (Fig. 3) es el más meridional y el de mayor tamaño. Las primitivas dimensiones de este edificio residencial no resultan fáciles de precisar debido a los procesos de agregación y sustitución que ha sufrido. Sin embargo, sobre la hipótesis que después expondremos, podemos avanzar que estuvo inscrito en un rectángulo de aproximadamente 68 x 45 m, orientado con su eje mayor en dirección NO-SE con un giro hacia el oeste respecto a la dirección norte de 36°. Por razones de comodidad y de mayor simplicidad, consideraremos en lo sucesivo a este eje como la dirección norte-sur para todas nuestras descripciones.

Así, este palacio que podemos considerar organizado en un doble nivel, debió de estar formado en su zona alta por un gran patio rectangular flanqueado por dos salones de planta oblonga y proporción muy alargada, dispuestos en los testeros norte y sur, es decir, los dos más cortos (fig. 3). Es más que posi-

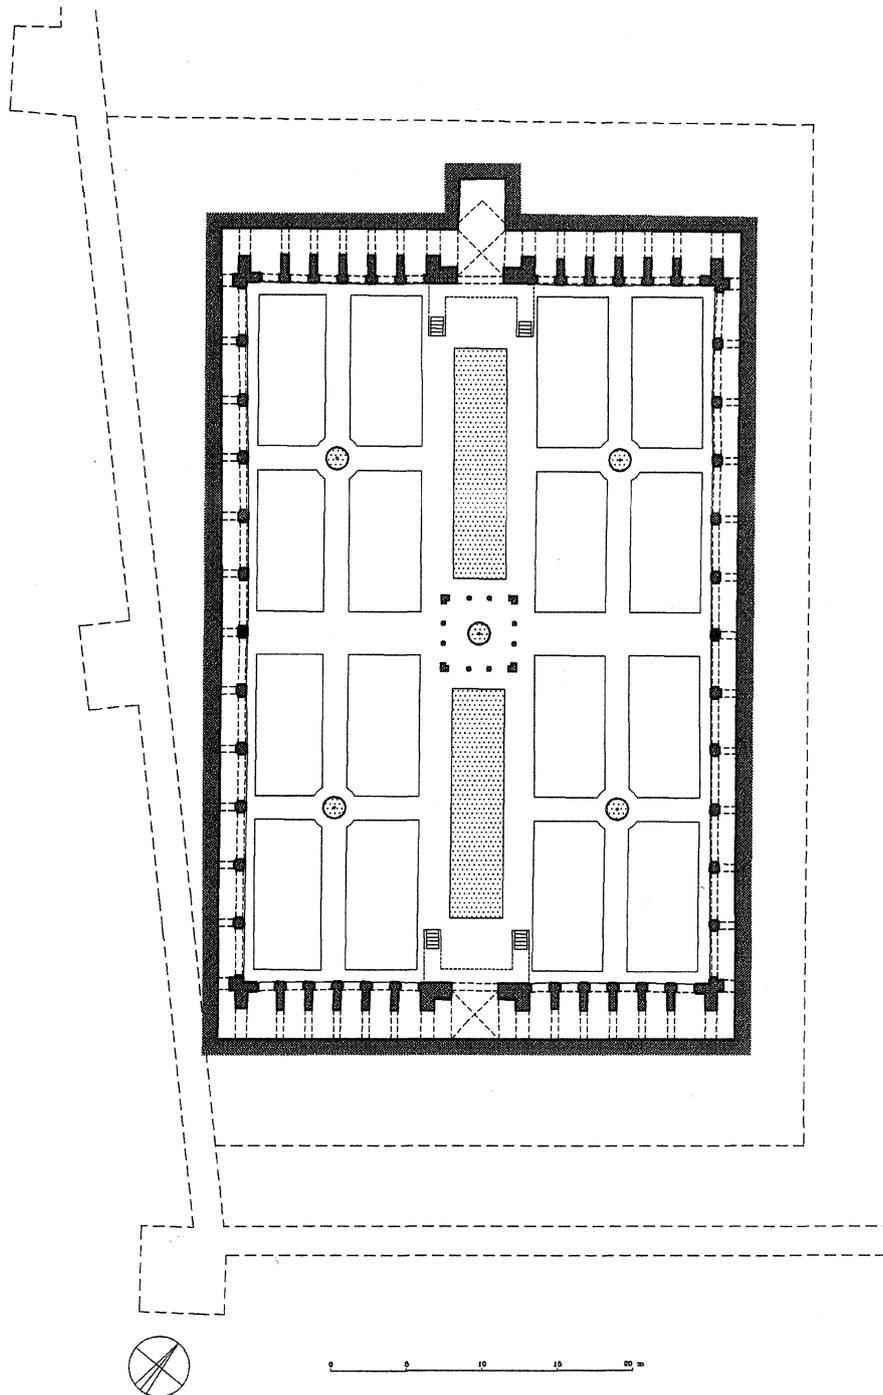
Figura 4. Planta de hipótesis del nivel inferior o del jardín del Patio del Crucero en época islámica.

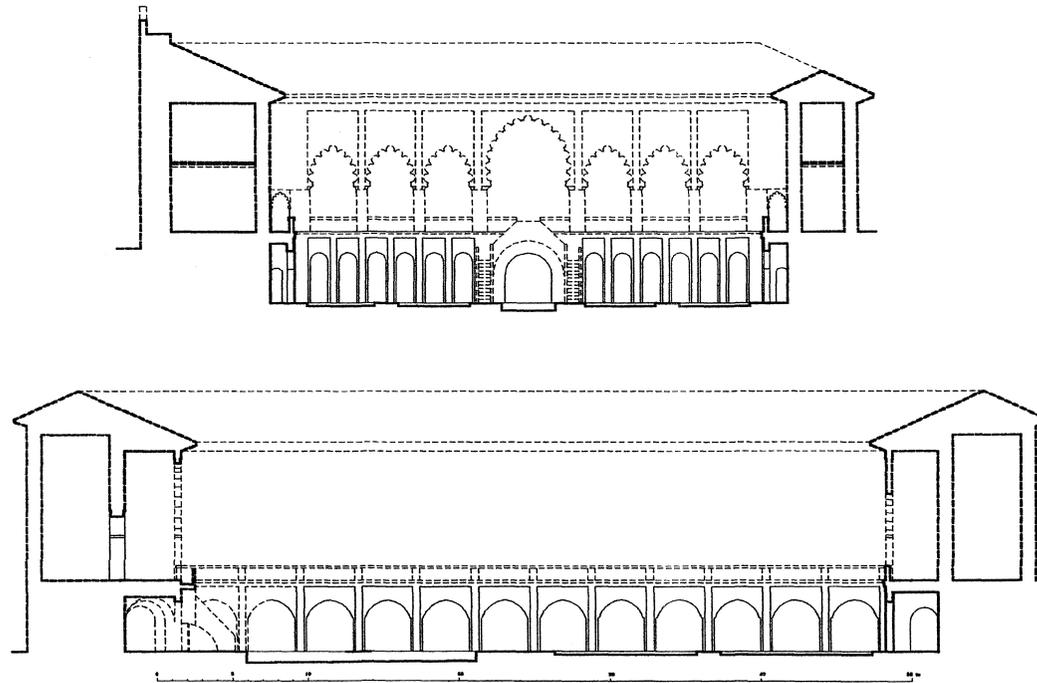
Figura 5. Secciones de hipótesis del Patio del Crucero en época islámica.

El pórtico del lado norte guarda sintonía con los que acabamos de describir, aunque presenta notables diferencias (lám. 1, fig. 5). Este pórtico no servía para sostener un simple andén lateral, sino que soportaba el pórtico superior que precedía a la sala ya descrita del nivel de planta baja. La distancia desde la cara exterior de los arcos hasta el muro de cierre del patio en este caso es de 3,55 m. Aunque la disposición de arcos y bóvedas es semejante a la ya descrita, aquí se colocaron los arcos con una luz menor, 1,18 m, y se reforzaron los pilares prolongando el brazo que se extiende hacia el muro perimetral hasta sólo dejar un paso de 1,80 m (lám. 2). Los arcos en este caso son de medio punto pero tienen un ritmo más continuo, aunque en su cara exterior presentan la misma organización que los ya descritos de las galerías laterales, con el recuadro configurado por el saliente exterior de los pilares formando un alfiz.

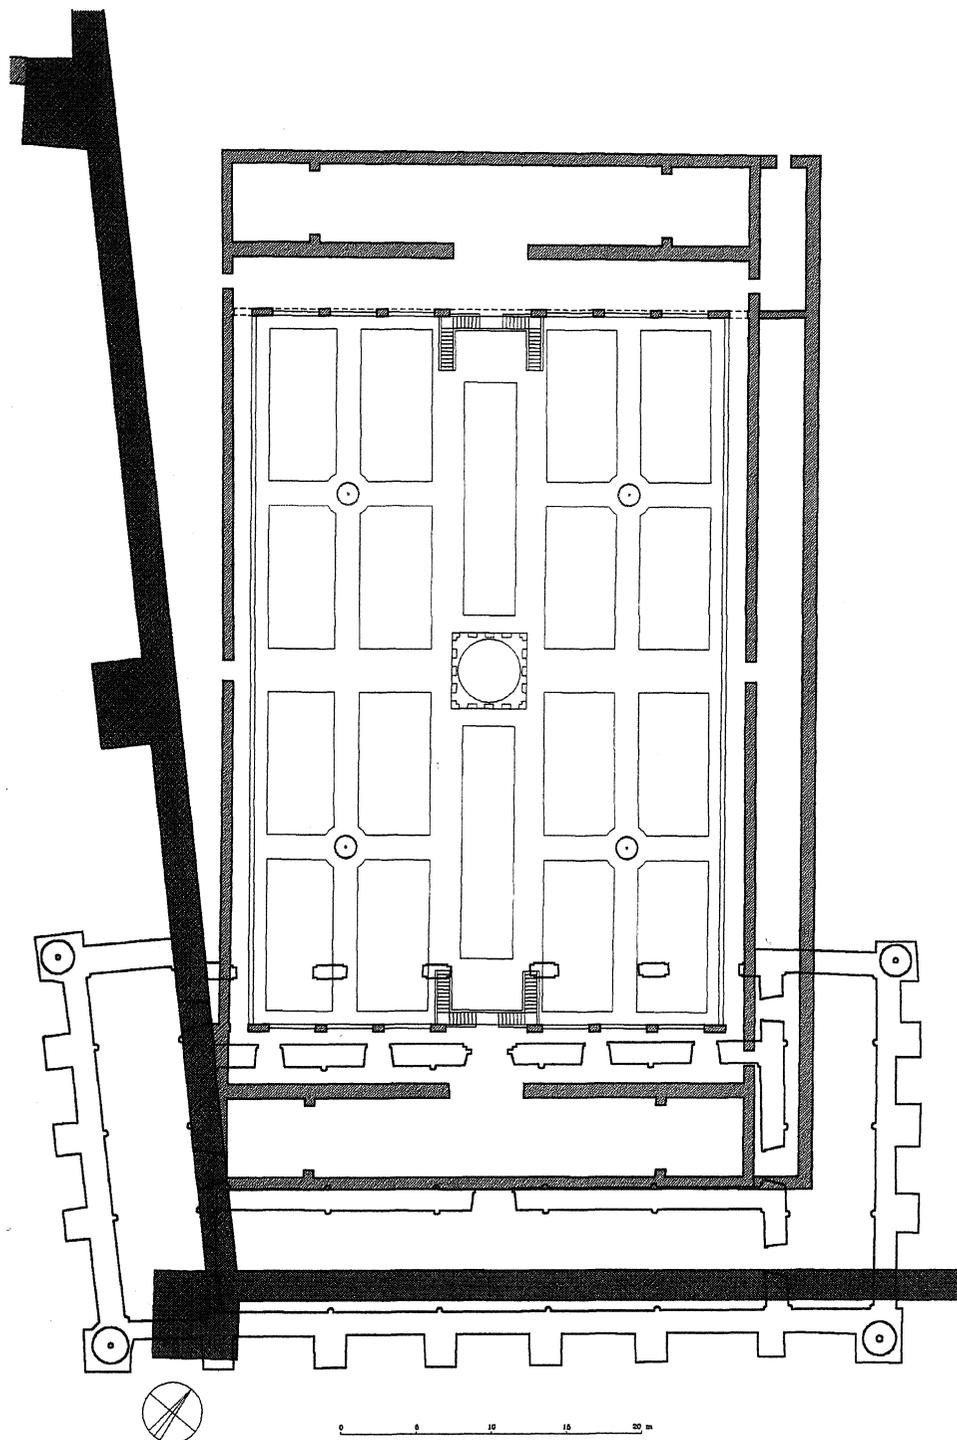
Figura 6. Planta superpuesta del palacio islámico y de las estructuras posteriores.

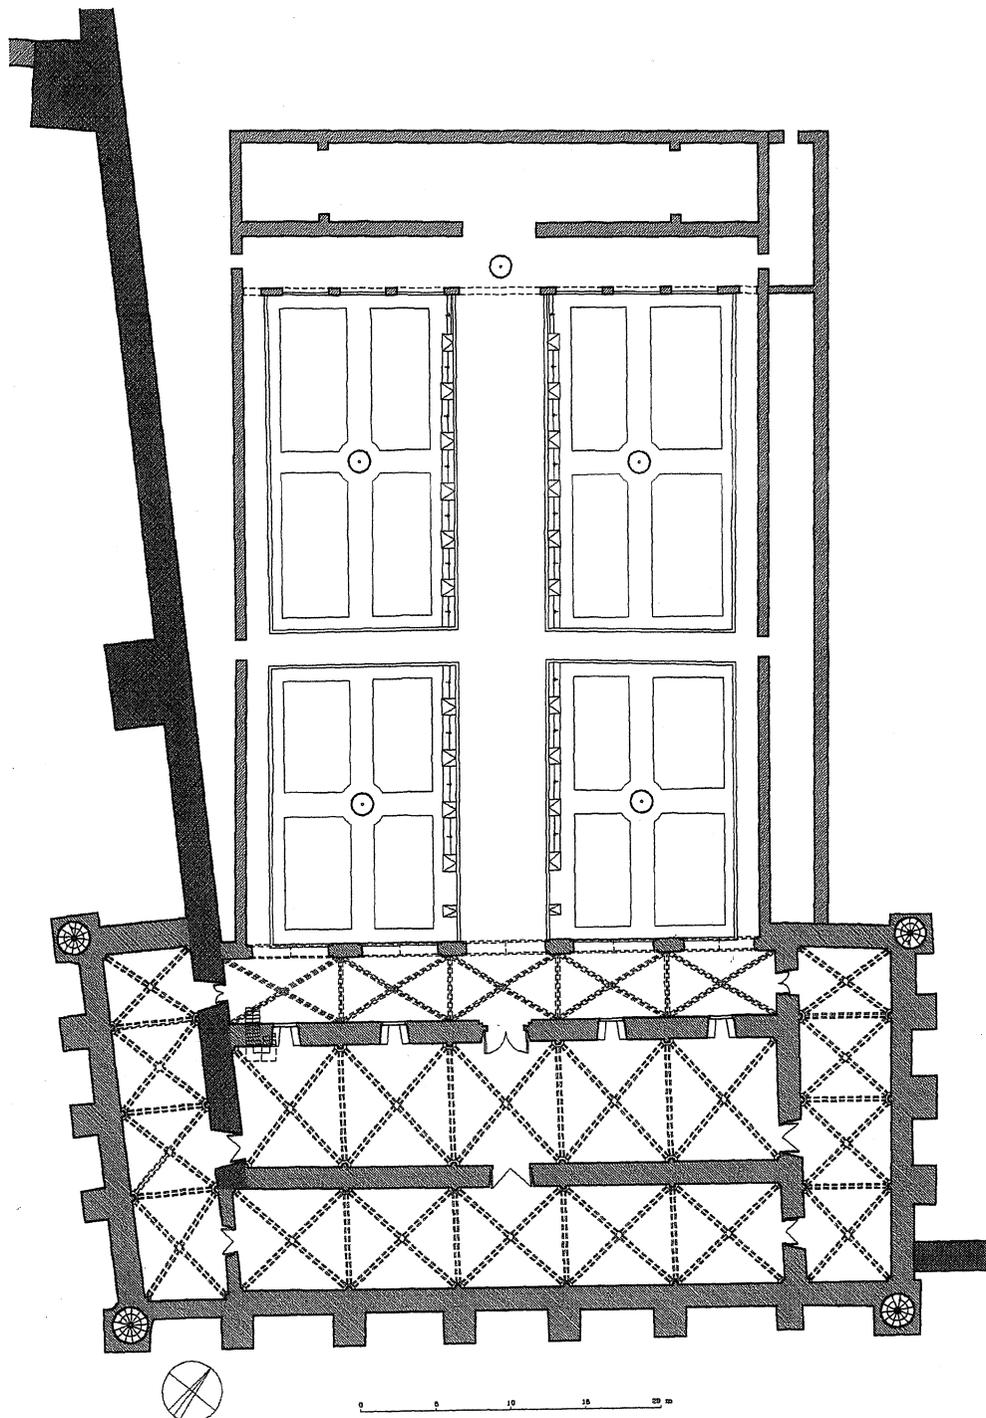
Figura 7. Planta de hipótesis del Patio del Crucero en época alfonsí.

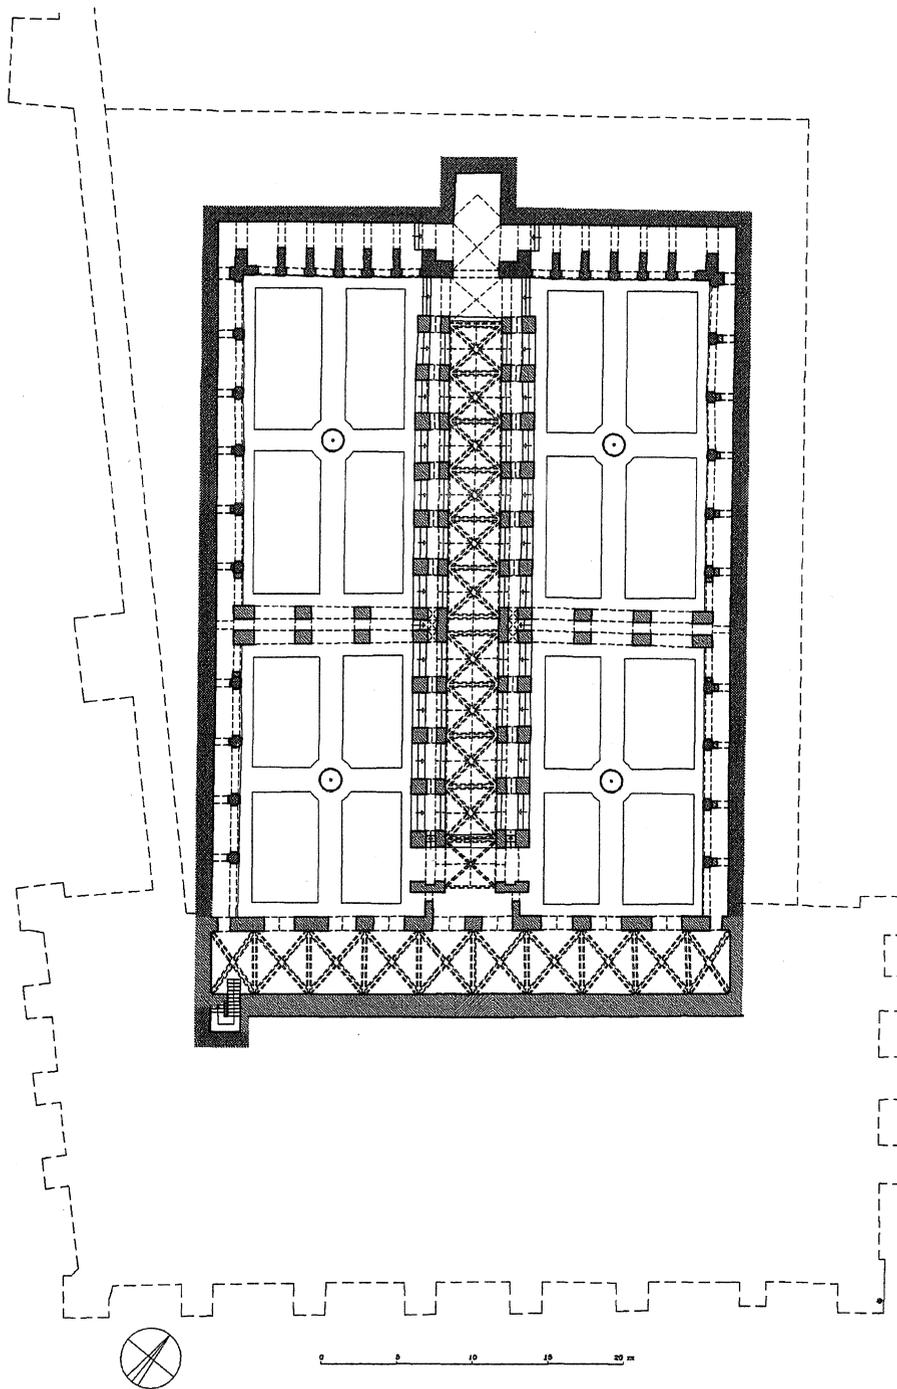
Figura 8. Planta de hipótesis del nivel del jardín del Patio del Crucero en época alfonsí.

El pórtico sur quedó totalmente sustituido por un pórtico gótico en la segunda mitad del siglo XIII, cuando todo el lado meridional del patio se reconstruyó en este estilo (fig. 8). Sin embargo, considerando la ubicación del muro que suponemos cimiento del salón sur islámico, resulta el patio simétrico respecto al eje del actual andén transversal del crucero gótico. Esto nos permite suponer que el eje transversal no se cambió de ubicación en la reforma gótica, sino que simplemente se adelantó la posición del pórtico meridional para poder dar mayor anchura al salón principal, como ya dijimos anteriormente. Considerando la simetría respecto a ese eje transversal, se puede pensar que en el lado sur existió inicialmente un pórtico semejante al del lado norte y que el patio era por tanto perfectamente regular y simétrico.

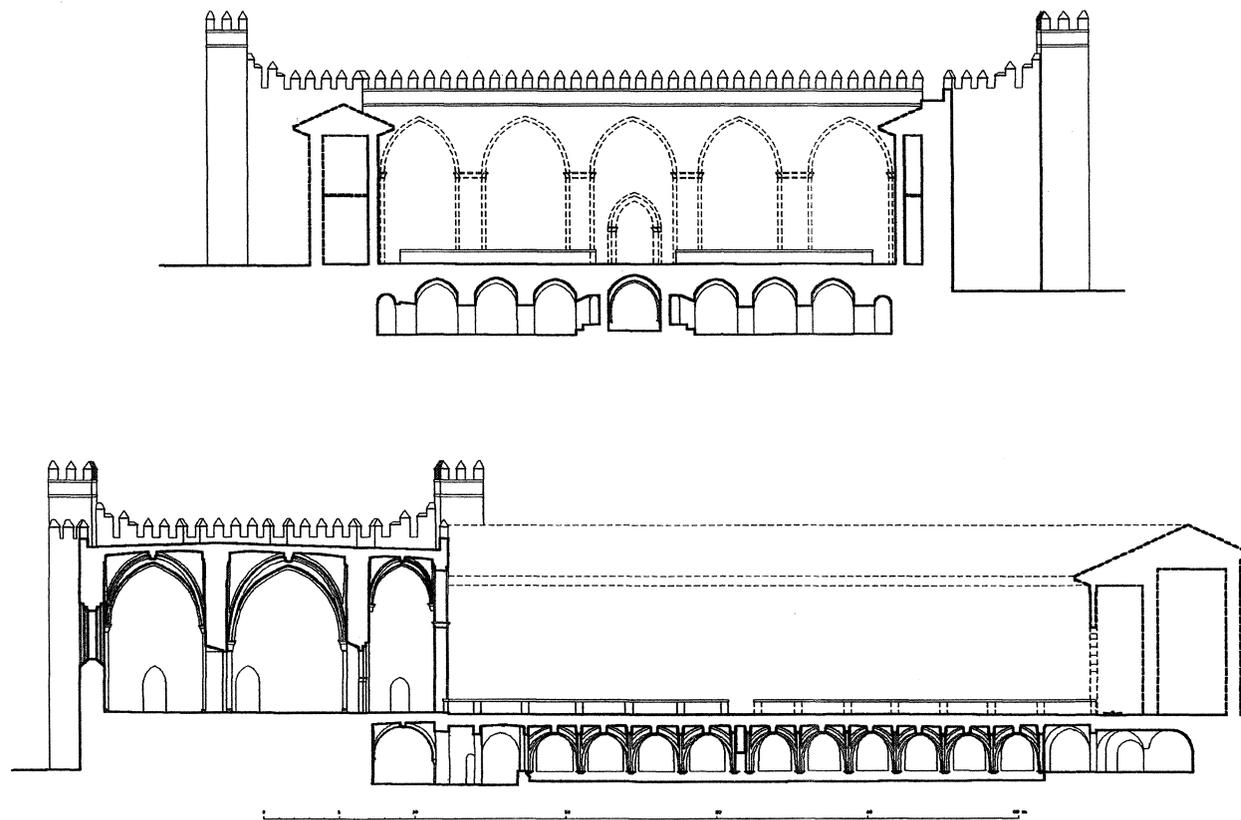
Figura 9. Secciones de hipótesis del Patio del Crucero en época alfonbí, por los ejes.

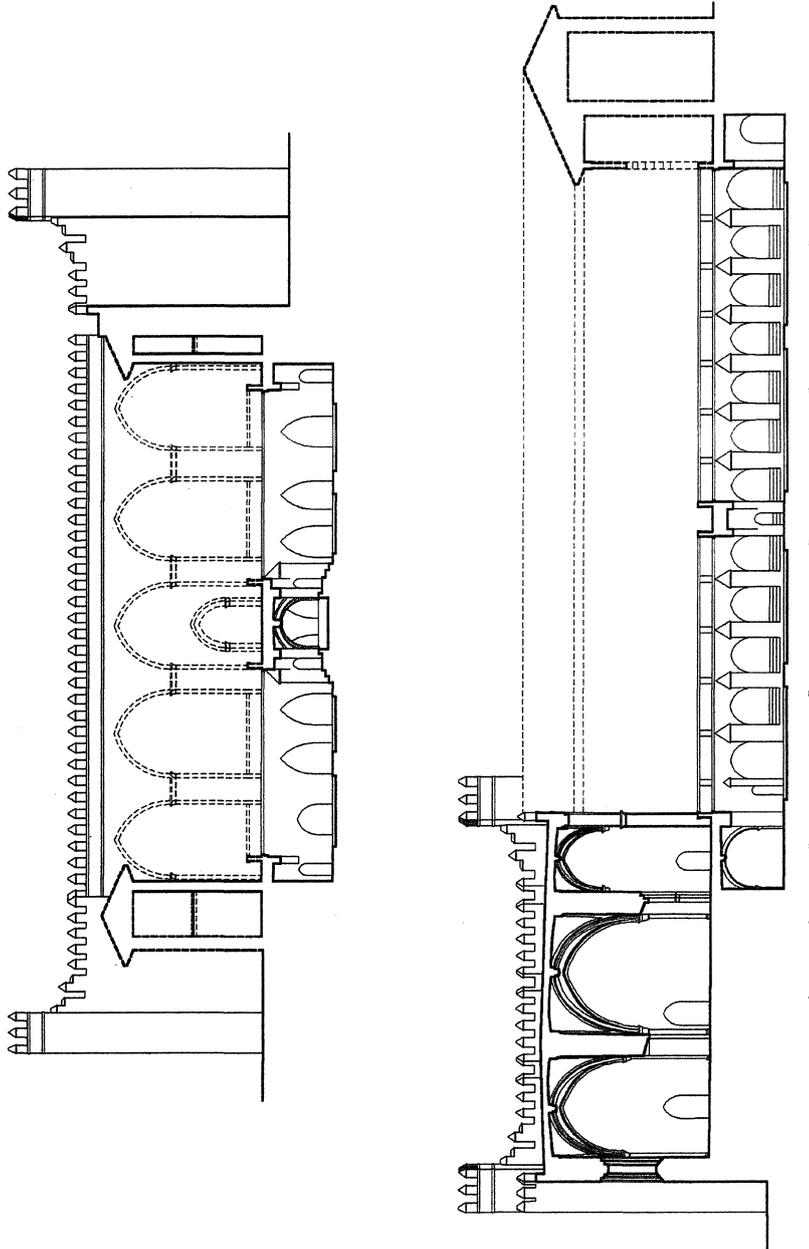
Figura 10. Secciones de hipótesis del Patio del Crucero en época alfonsí, por los arriates.

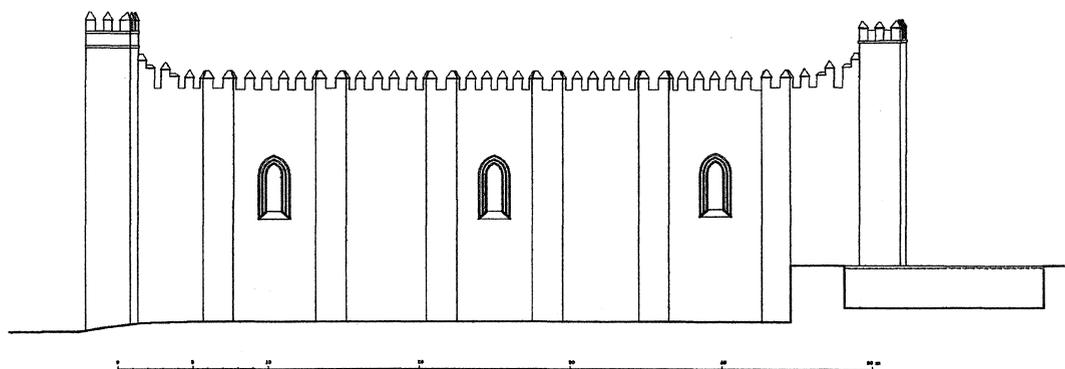
Figura 11. Alzado sur del palacio alfonsí.

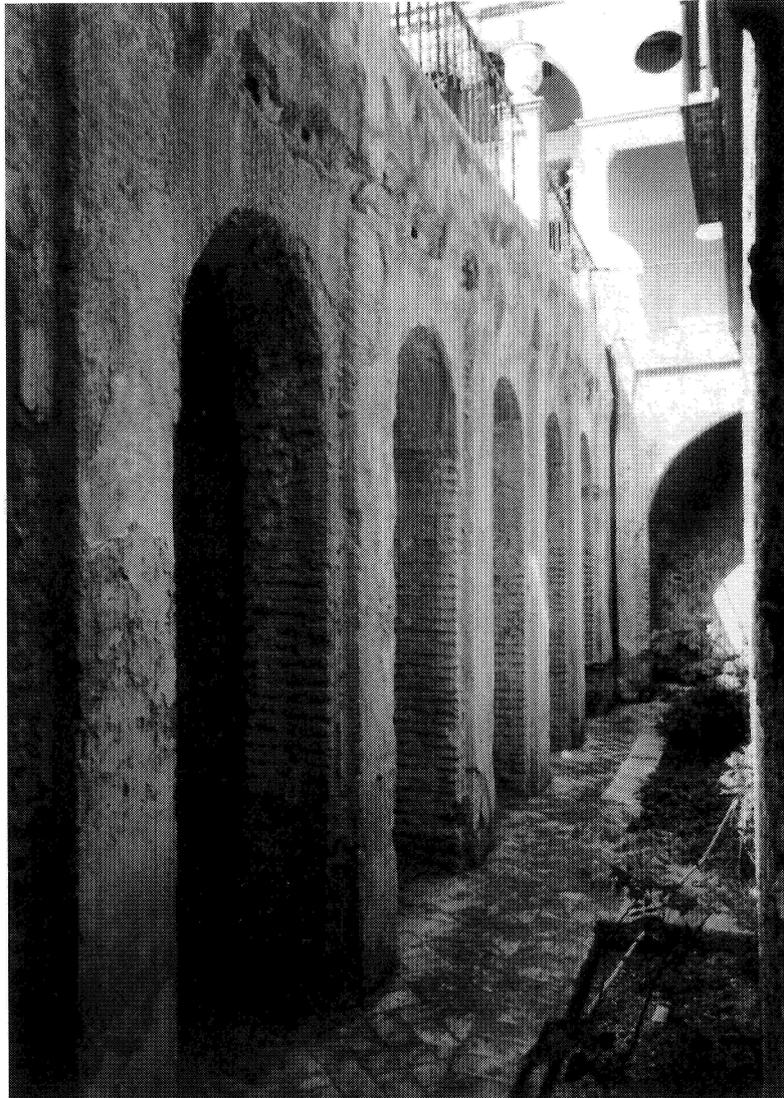
Lámina 1. Galería norte del pórtico inferior.

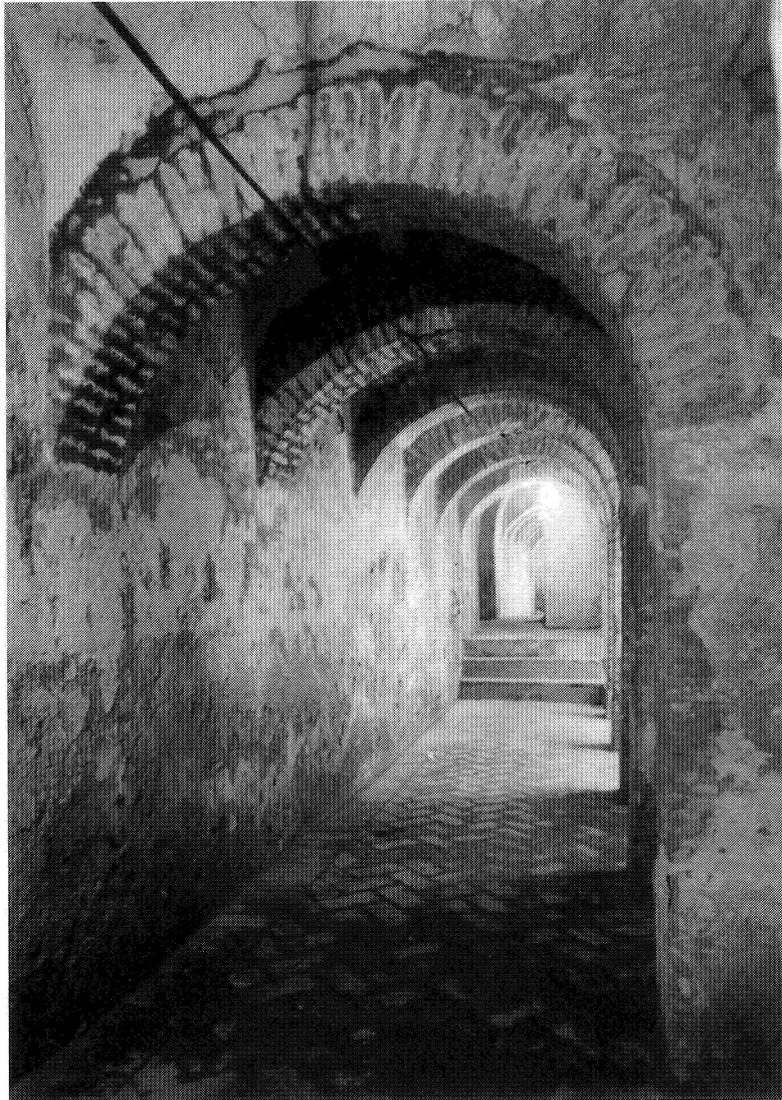
Lámina 2. Interior de la galería norte.

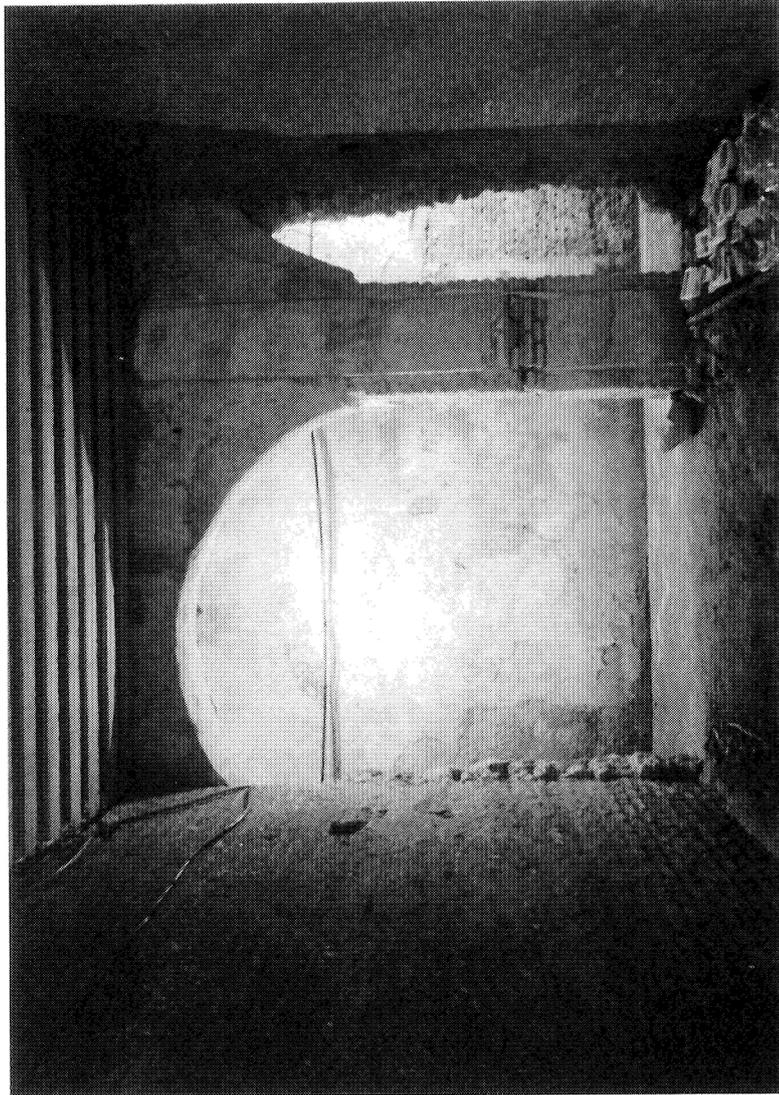
Lámina 3. Parte visible de la galería occidental.

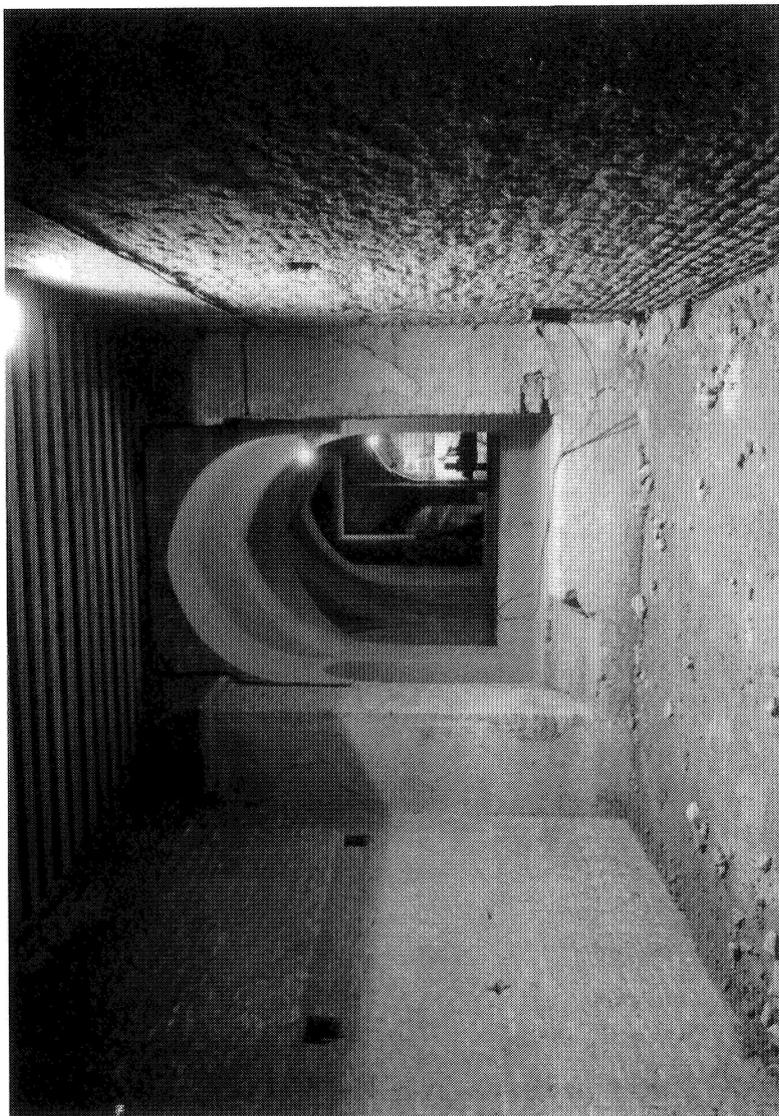
Lámina 4. Parte visible del lateral del pórtico central de época alfonsí.

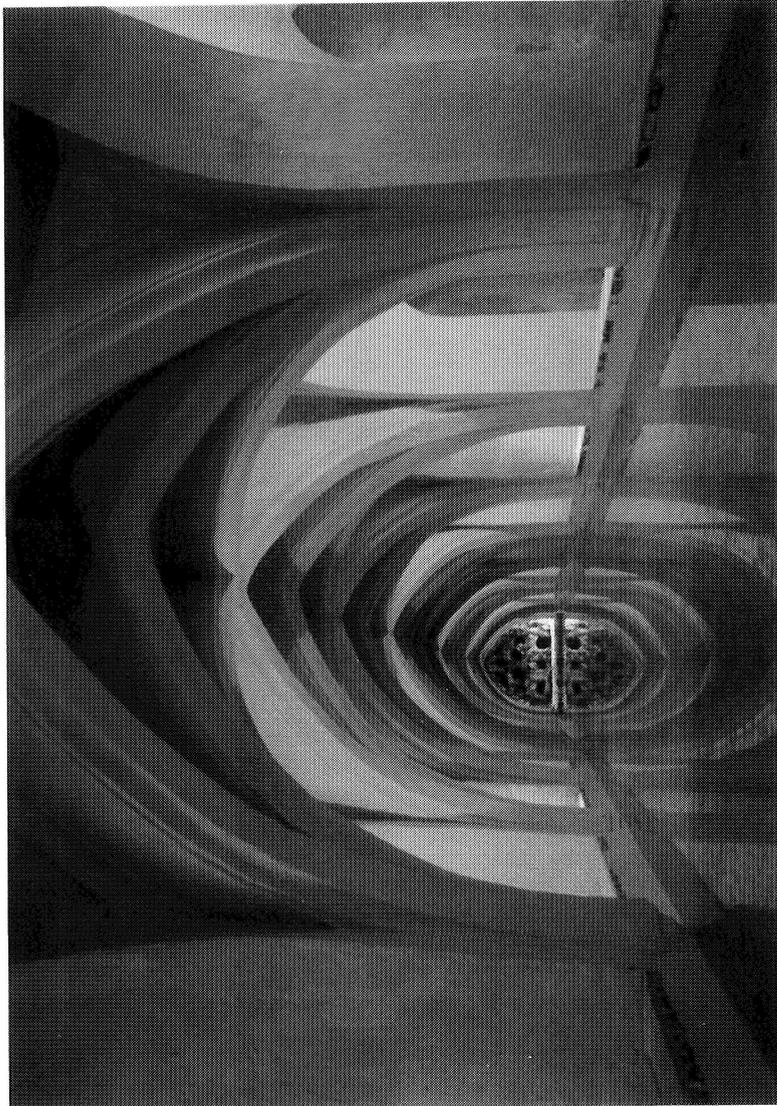
Lámina 5. Galería central de época alfonsí cubriendo la alberca.

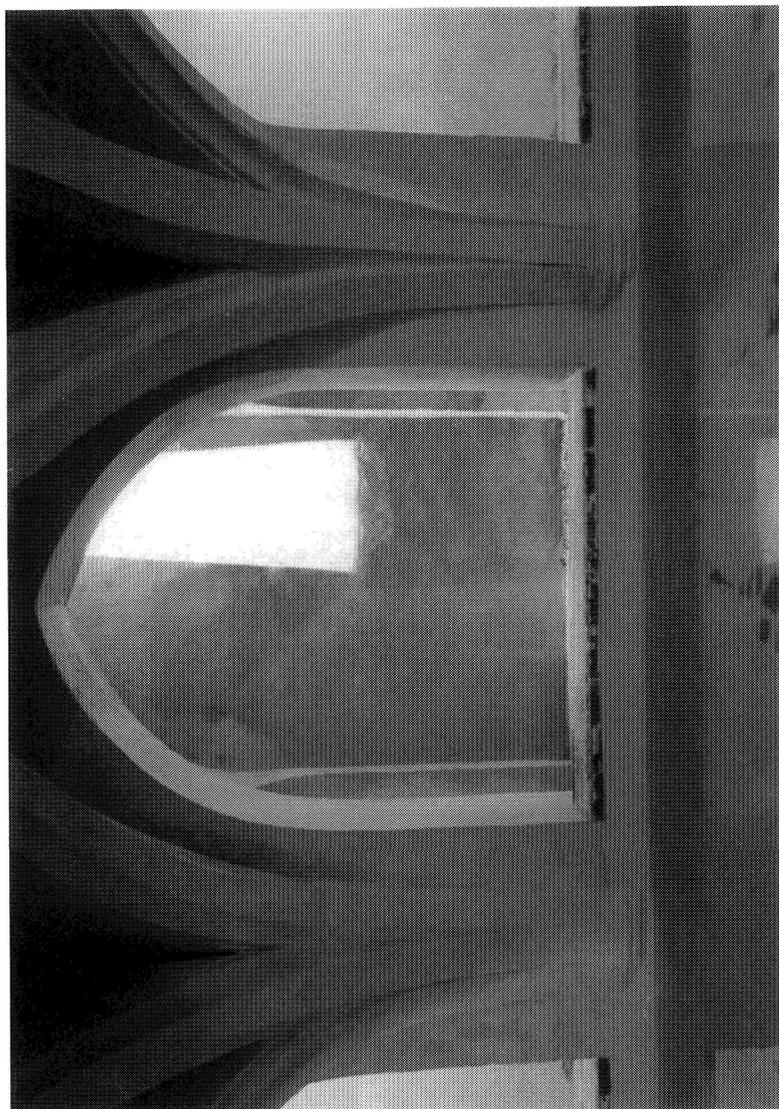
Lámina 6. Vista hacia un lado de la galería central.

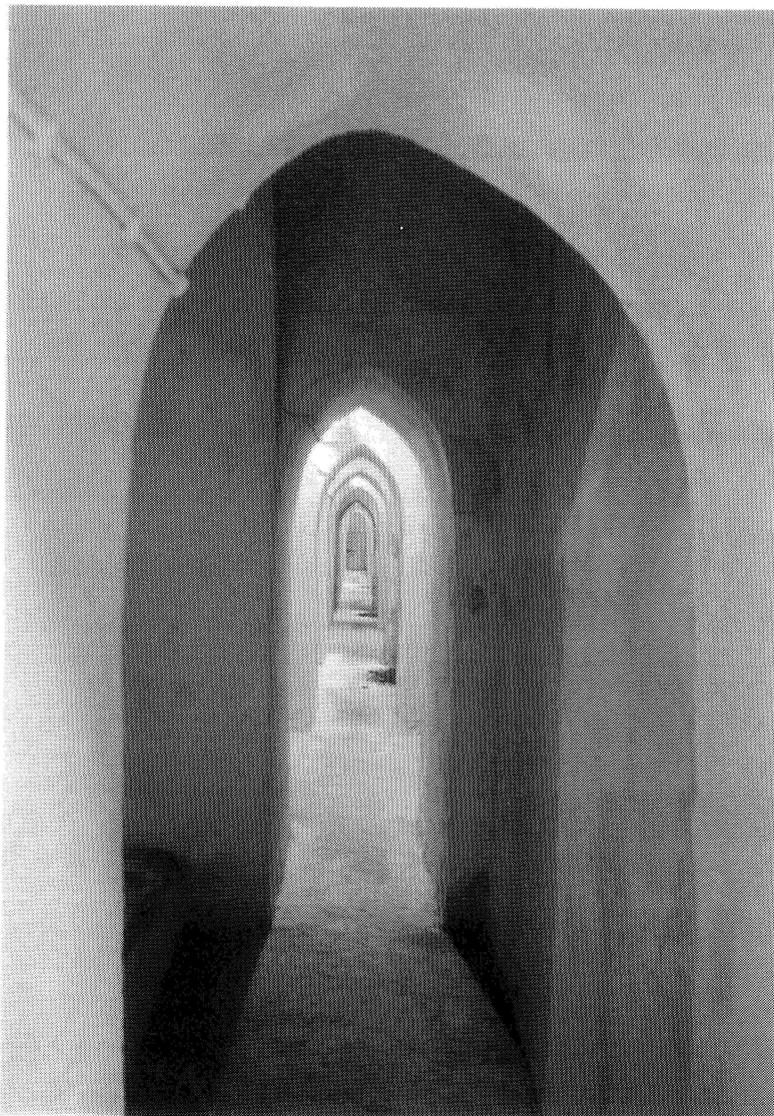
Lámina 7. Pasaje lateral del pórtico central alfonsí.

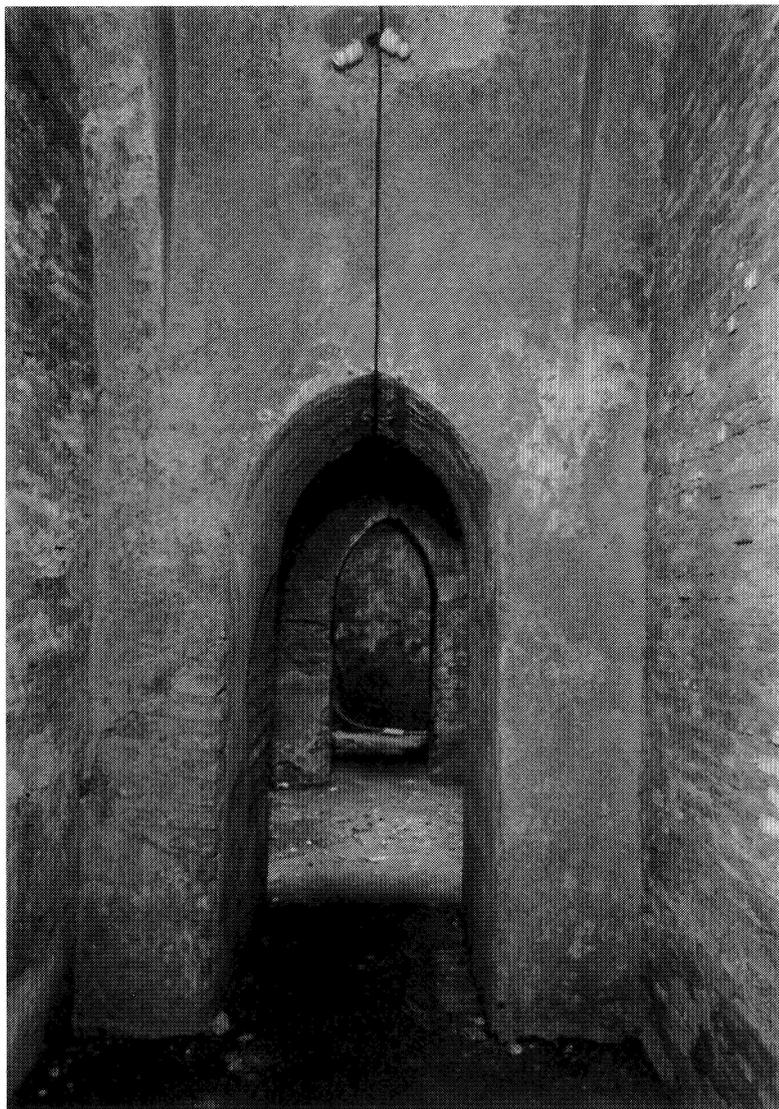
Lámina 8. Pasaje inferior del crucero.

La otra gran transformación que sufrió el patio en época alfonsí consistió en establecer una amplia comunicación entre el salón septentrional y los nuevos salones construidos en el lado sur al nivel de la planta baja. Ya hemos indicado que hasta entonces la única comunicación era a través de los andenes altos que corrían por los lados del patio. Estos andenes eran en cualquier caso de poca anchura, apenas 1,60 m, y carecían de las condiciones para permitir un acceso protocolario desde la entrada al patio, que hemos supuesto situada en el lado norte, y los salones meridionales. Con el fin de establecer una amplia avenida de acceso a este lado sur, se construyó un andén elevado sostenido por una estructura abovedada dentro de la cual se mantuvo una alberca alargada (figs. 9, 10, láms. 5-6). Pequeños corredores se dispusieron a los lados de ésta atravesando los pilares y formando dos pasadizos paralelos (lám. 7). Para dar mayor rotundidad al diseño se organizaron otros andenes transversales, formando un crucero en el nivel superior que reprodujo, sin duda, el diseño de un crucero inferior que ya existía en el jardín islámico (lám. 8).

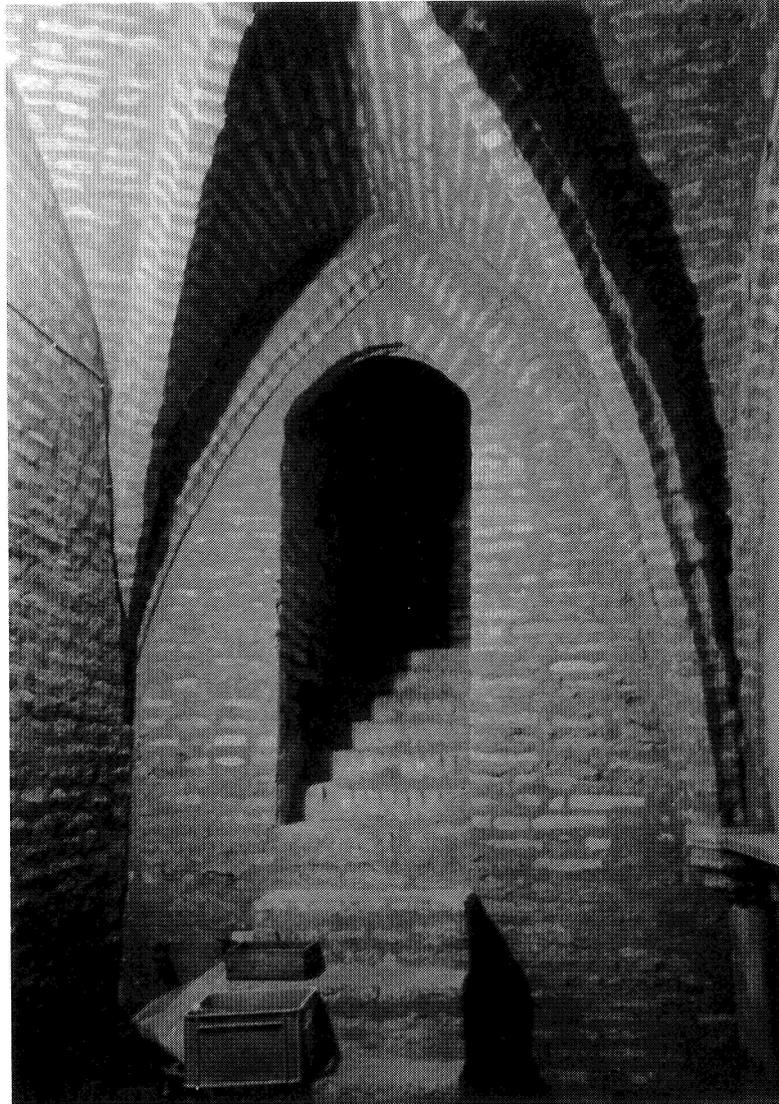
Lámina 9. Escalera de bajada al nivel del jardín en el extremo occidental del pórtico gótico meridional.

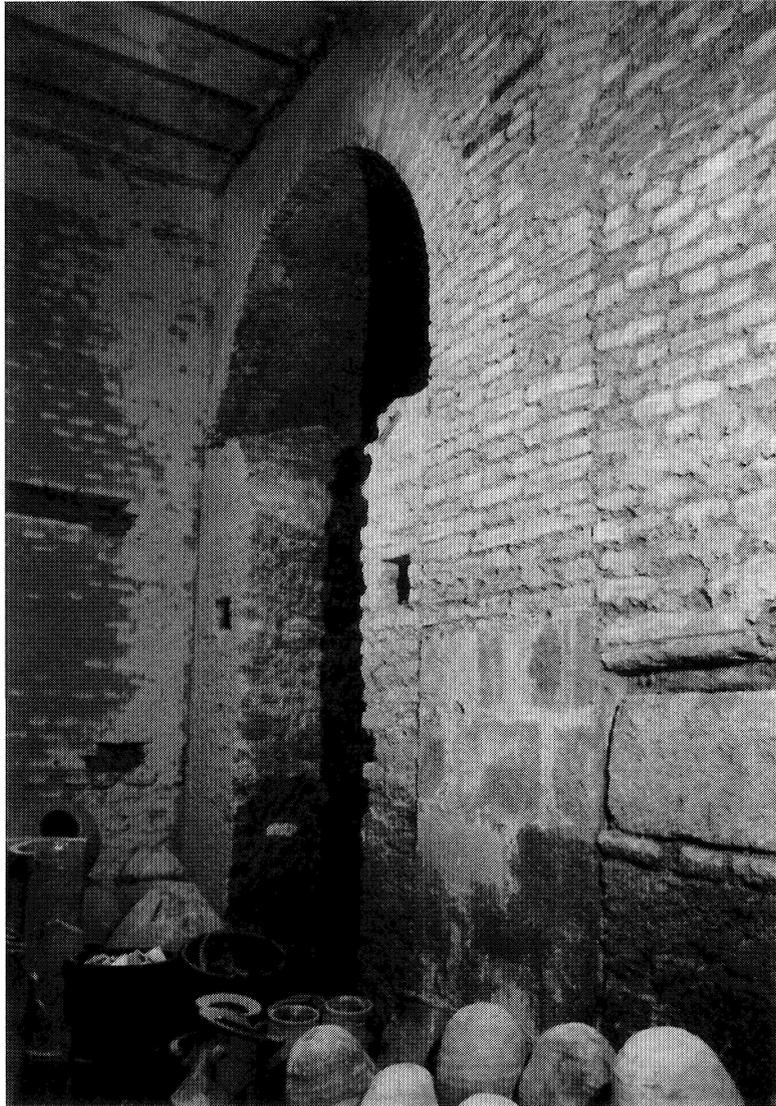
Lámina 10. Arcos y muro de refuerzo en la cimentación del pórtico barroco.
